鋼線斷線原因探討及分析(下)

張正熙

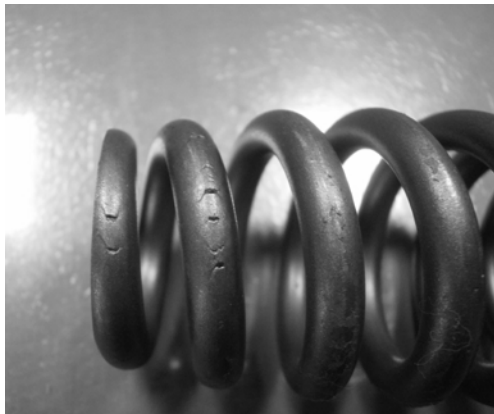
鋼線在捲製成彈簧的過程中發生斷裂，通常會從彈簧外緣開始龜裂(如圖四十四)，如果持續開裂則最終有可能會引起斷線，而彈簧的內側發生龜裂的情況，則較少會發生。主要是一般在捲製彈簧時，外側會受到延伸加工，而內測則會受到壓縮的加工，因此，加工捲製彈簧斷裂，通常會發生在彈簧外側。捲製彈簧時發生斷裂，除了鋼線材質本身的問題外，客戶加工的問題也會造成斷線，其主要有二種情況：第一種情況是客戶捲製彈簧的過程中鋼線表面擦撞傷，另一種是客戶捲製彈簧外徑過小造成斷線。

圖四十四 捲製彈簧表面龜裂

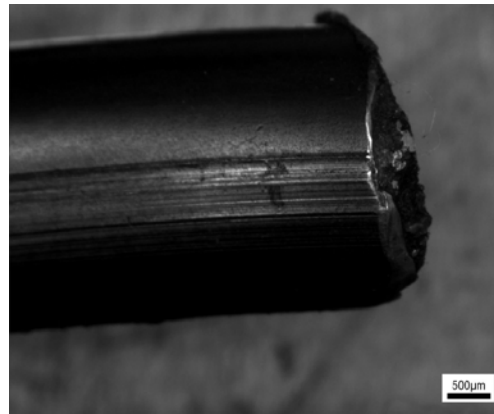
圖四十五 捲製彈簧時鋼線表面的刮痕

程裂紋逐漸加深，最後就會導致斷線。這一類的斷線，我們可以在鋼線表面，明顯地發現在捲製彈簧過程中發生的擦撞傷痕跡(如圖四十五、圖四十六)，另一種則是彈簧內側的表面刮傷(如圖四十七)。

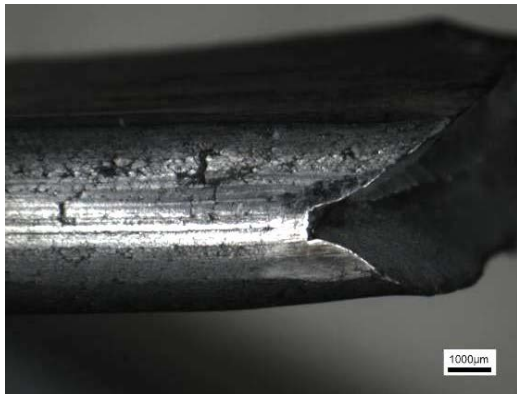
圖四十六 捲製彈簧的鋼線表面擦痕及裂紋

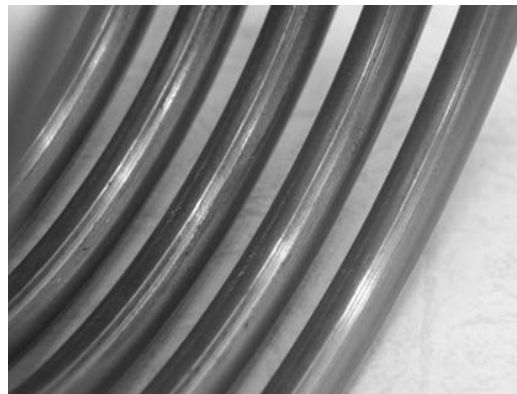
圖四十七 彈簧內側的表面刮傷

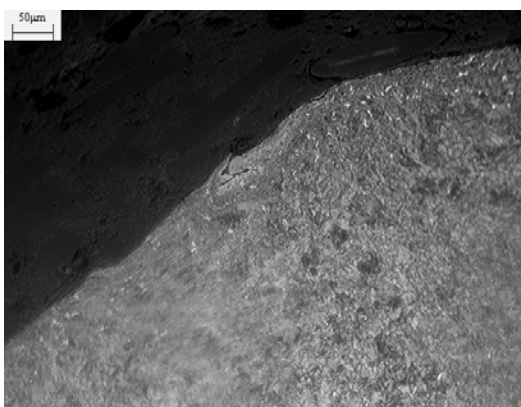
如果我們對斷裂樣本進行金相組織分析，就可以在試片的橫切面組織表面發現有裂紋及 Martensite skin 的組織存在(如圖四十八)。如果我們發現斷頭樣本，表面有這些情況，或是在金相組織中有這些情況，我們就可以清楚斷定，造成客戶使用鋼線捲製彈簧的過程，造成斷線的原因，是客戶在捲製彈簧的過程中，鋼線表面擦撞傷，或是捲製彈簧的過程潤滑不良，加工溫度過高，導致斷線。另一種捲製彈簧過程中發生斷裂的情況，是彈簧的內徑過小，導致捲製彈簧時，鋼線外徑加工度過大造成斷線。這種情況通常是很少見的，主要是彈簧的製造都是經過設計，彈簧內徑過小的情況正常來講，應該不常發生。

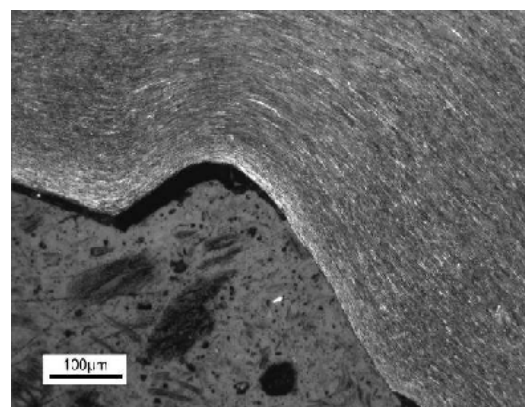
但如果在這種情況下發生的斷線，我們將斷線樣本，做進行金相組織分析時，就會發現在試片的縱切面組織中，鋼線外側和內側組織相比較，其纖維化的組織中，不同組織的間隙較內側組織小很多(如圖四十九)。

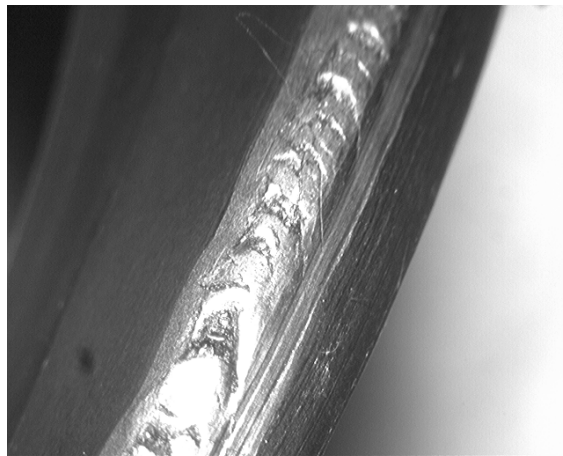
鋼線在壓扁加工過程中發生龜裂甚至斷裂，發生的原因通常有兩種，一種是在鋼線壓扁的過程中，可能是壓扁工作輓和鋼線潤滑不良，或是工作輓表面不平滑，致使鋼線表面擦傷產生擦痕及細裂紋(如圖五十)，在壓扁加工程中持續開裂，而發生龜裂甚至斷裂。這種情況我們

圖五十 壓扁加工過程擦痕

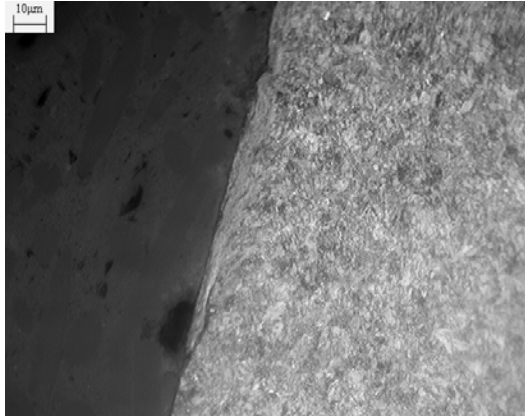
可以在被壓扁加工後的鋼線表面發現連續性的擦痕。另外也可以在金相組織試片的橫切面組織中，發現白色的 Martensite Skin 組織(如圖五十一)。另外一種情況是壓扁加工過程中，冷卻不良而產生高溫，導致使鋼線脆化，特別是高碳鋼因為加工中的線溫高，進行應變時效，鋼線易脆化。最後則是壓扁加工過度，加工度超過鋼線的加工限界，會使得鋼線因為加工應變硬化，而導致龜裂及斷裂(如圖

圖五十一 表層的 Martensite Skin

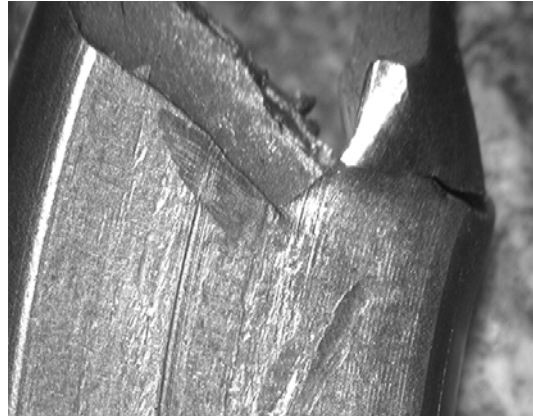
圖五十二 壓扁加工斷裂組織

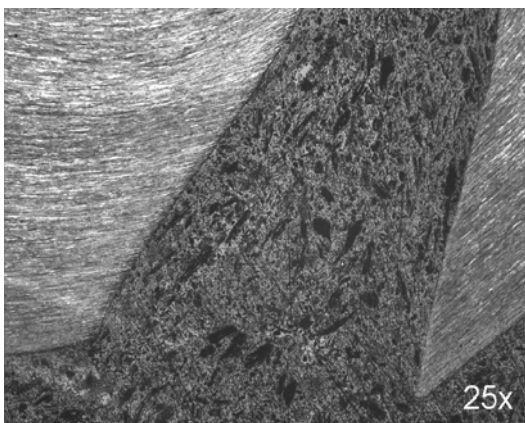
造成鋼線在沖壓、彎角成型及其他加工時斷裂，常見的原因，除了在沖壓、彎角成型及其他加工時，發生鋼線表面擦撞傷外，另外，過度的加工也是造成鋼線龜裂及斷裂的原因，這部份大多是沖壓或是彎角成型的角度過大所造成，我們常見的彎角成型加工，有時候沖頭折彎 R 角過小也會導致鋼線斷線。這時候斷裂面會呈 45° 角(如圖五十三)，而我們在彎曲的斷裂處外側表面是看不出任何表面缺陷，這時在彎曲斷裂處內側面，有時會有明顯的壓痕，並且在彎曲處會有頸縮(Necking)的現象(如圖五十四)。

圖五十三 45° 角的斷裂面

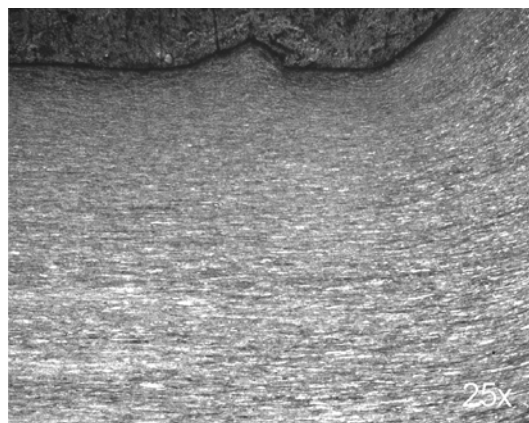
圖五十四 彎曲處的頸縮(Necking)的現象

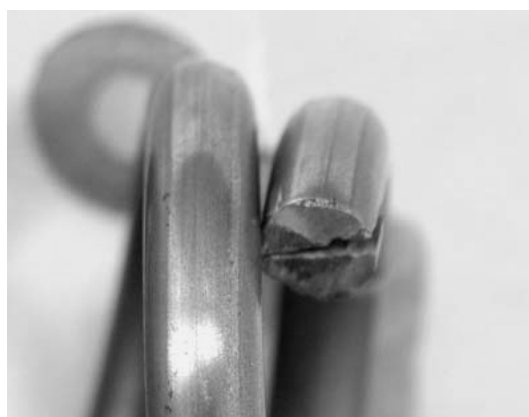
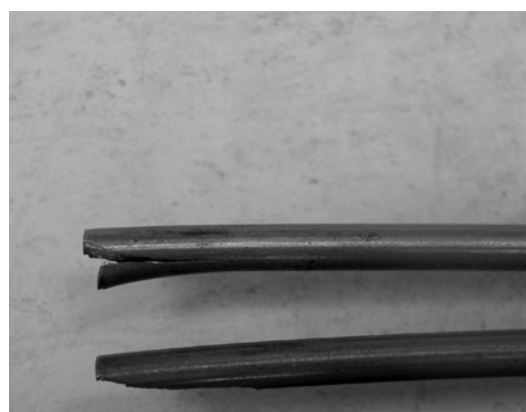
在客戶使用鋼線過程中，最後一項常見的異常斷線，是客戶在成型彈簧或五金零件後剪斷鋼線時發生。由於刀具不夠銳利，鋼線剪不斷，造成二次剪切造成鋼線龜裂。這時鋼線的斷裂面通常會從鋼線中心劈開及龜裂(如圖五十五及五十六)。我們若由金相組織來檢視結果，會顯示出線材破裂之端面為剪切口，而由外觀來觀察，顯示此剪斷口端面呈現長短不一致之現象，這時就可以研判是剪切異常所造成之拉裂現象。

圖五十五 二次剪切造成龜裂

圖五十六 二次剪切造成龜裂
